adresse : **63, Route Notre Dame de Bellecombe 73590 CREST-VOLAND**  
type de bien : Maison Individuelle  
année de construction : 1948 - 1974  
surface habitable : **92,8 m²**

## Performance énergétique et climatique

Référence du DPE : **SER/22/05/CHBY/0576**

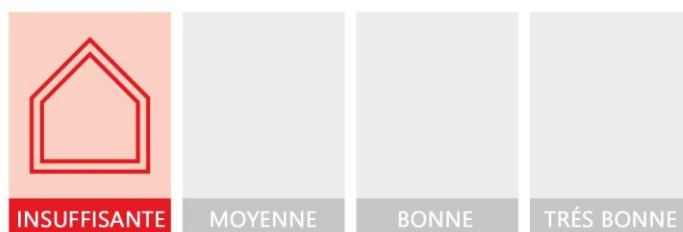
## Performance de l'isolation

| | description | isolation |
|---|---|---|
| murs | Mur en briques creuses d'épaisseur 28 cm non isolé donnant sur l'extérieur | insuffisante |
| plancher bas | Dalle béton non isolée donnant sur un terre-plein<br>Dalle béton non isolée donnant sur un garage | insuffisante |
| toiture/plafond | Plafond sous solives bois donnant sur l'extérieur (combles aménagés) avec isolation extérieure (10 cm) | moyenne |
| portes et fenêtres | Porte(s) bois avec double vitrage<br>Fenêtres battantes bois, double vitrage<br>Portes-fenêtres battantes avec soubassement bois, double vitrage | moyenne |

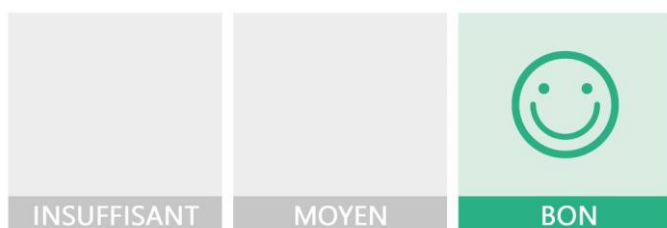
## Confort d'été (hors climatisation)\*

bonne inertie du logement

logement traversant

fenêtres équipées de volets extérieurs

toiture isolée
