# RAPPORT DE MISSION DE REPERAGE DES MATERIAUX ET PRODUITS CONTENANT DE L'AMIANTE POUR L'ETABLISSEMENT DU CONSTAT ETABLI A L'OCCASION DE LA VENTE D'UN IMMEUBLE BATI. (LISTES A ET B DE L'ANNEXE 13-9 DU CODE DE LA SANTE PUBLIQUE)

Date du repérage : 05/05/2022  
Numéro de dossier : SER/22/05/CHBY/0576

| Adresse | Rue : ..... <b>63, Route Notre Dame de Bellecombe</b><br>Bât., escalier, niveau, appartement n°, lot n°:<br><br>Code postal, ville : . <b>73590 CREST-VOLAND</b> |

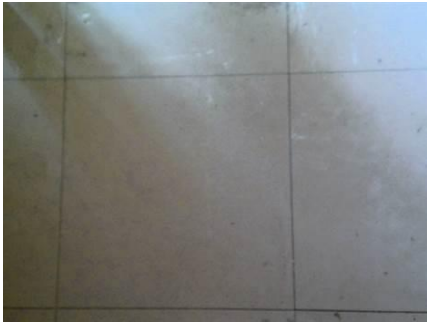
| Localisation | Identifiant + Description | Conclusion (justification) | Etat de conservation** et préconisations* | Photo |
|---|---|---|---|---|
| Étage 1 - Séjour | Identifiant: M001-M001-P001<br>Description: Dalles de sol marbrée contenant de l'amiante<br>Liste selon annexe.13-9 du CSP: B | Présence d'amiante (Après analyse en laboratoire) | Matériau non dégradé<br><br><b>Résultat EP**</b><br><br><b>Préconisation :</b> Il est recommandé de réaliser une évaluation périodique. | |

| | <p>Photo n° PhA001<br/> Localisation : Étage 1 - Séjour<br/> Ouvrage : Planchers<br/> Partie d'ouvrage : Dalles de sol<br/> Description : Dalles de sol marbrée contenant de l'amiante<br/> Localisation sur croquis : M001</p> |

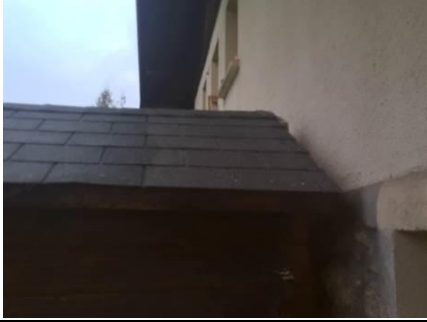
| | <p>Photo n° PhA002<br/> Localisation : Extérieur<br/> Ouvrage : Toitures<br/> Partie d'ouvrage : Bardeaux bitumineux<br/> Description : Bardeaux bitumineux<br/> Localisation sur croquis : M002</p> |

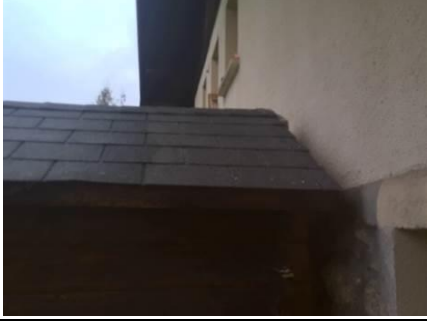
| | <p>Photo n° PhA003<br/> Localisation : extérieur<br/> Ouvrage : Toitures<br/> Partie d'ouvrage : Bardeaux bitumineux<br/> Description : Bardeaux bitumineux amiantés (type schingle)<br/> Localisation sur croquis : M002</p> |
