Date du repérage : 05/05/2022  
Numéro de dossier : SER/22/05/CHBY/0576

Type d'immeuble : ..... **Maison individuelle**  
Adresse : ..... **63, Route Notre Dame de Bellecombe**  
Commune : ..... **73590 CREST-VOLAND**  
Département : ..... **Savoie**  
Référence cadastrale : .....

#### 5. – Conclusion relative à l'évaluation des risques pouvant porter atteinte à la sécurité des personnes

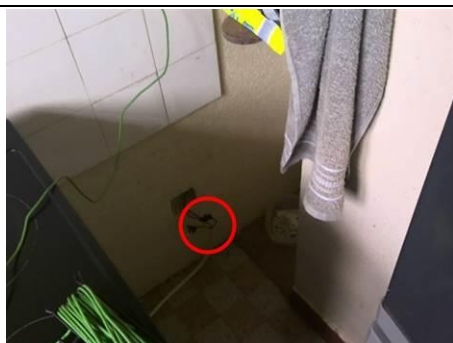
Photo PhEle001

Libellé de l'anomalie : B7.3 d L'installation électrique comporte au moins une connexion avec une partie active nue sous tension accessible.  
Remarques : Présence de connexion de matériel électrique présentant des parties actives nues sous tension ; Faire intervenir un électricien qualifié afin de remplacer les matériels présentant des parties actives nues sous tension

Il est conseillé de supprimer l'accès direct aux éléments conducteurs en les protégeant par des conduits, goulottes ou boîtiers

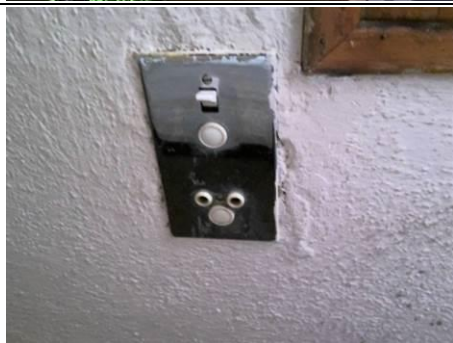
Photo PhEle002

Libellé du point de contrôle : B3.3.6 a1 Au moins un socle de prise de courant ne comporte pas de broche de terre.  
Remarques : Présence de circuits électriques non équipés de conducteurs de protection ; Faire intervenir un électricien qualifié afin d'installer des conducteurs de protection sur les circuits qui n'en sont pas équipés

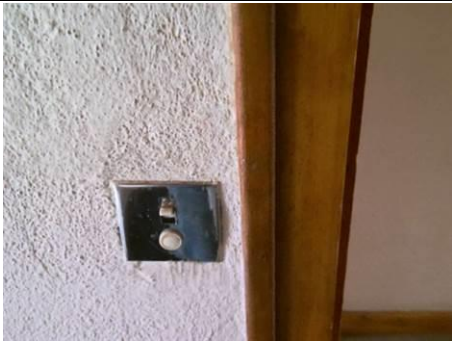
| | <p>Photo PhEle003<br/>Libellé de l'anomalie : B8.3 a L'installation comporte au moins un matériel électrique vétuste.<br/>Remarques : Présence de matériel électrique vétuste (douilles, interrupteurs, socles de prise...) ; Faire intervenir un électricien qualifié afin de remplacer les matériels électriques vétustes</p> |

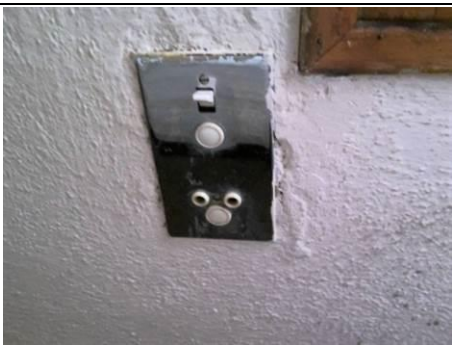
| | <p>Photo PhEle004<br/>Libellé de l'information complémentaire : B11 b2 Au moins un socle de prise de courant n'est pas de type à obturateur<br/>Remarques : Présence de socles de prises non équipés d'obturateur ; Faire intervenir un électricien qualifié afin de remplacer les socles de prises non équipés d'obturateur par des socles de prises à obturateur</p> |

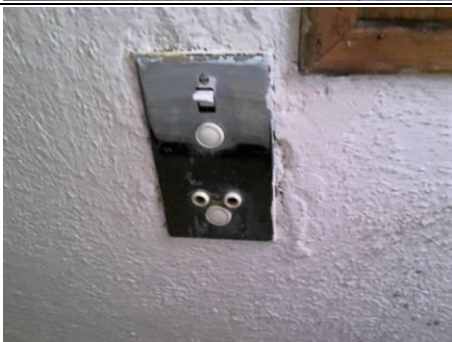
| | <p>Photo PhEle005<br/>Libellé de l'information complémentaire : B11 c2 Au moins un socle de prise de courant ne possède pas un puits de 15 mm.</p> |
